## ELECTROCUTION MORTALITY OF IMPERIAL EAGLE ON MEDIUM VOLTAGE POWER LINES IN SLOVAKIA – CAUSES AND SOLUTIONS

Gális M., Slobodník R., Chavko J. (*Raptor Protection of Slovakia, Bratislava, Slovakia*)

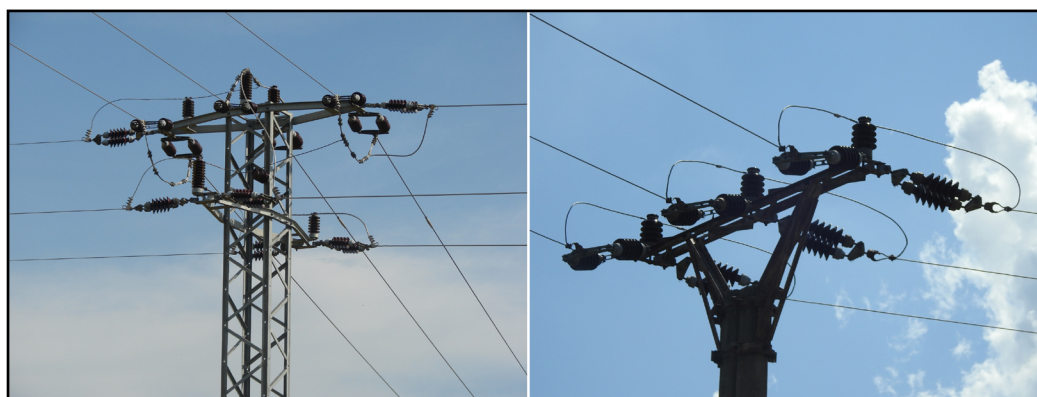
**Fig. 1.** Branch supports (left) and poles with jumpers above the insulators (right) pose the highest risk of electrocution in Slovakia. Photos from Raptor Protection of Slovakia.

In Slovakia, the problem of electrocution has been the focus for mitigation measures since 1991. Especially the LIFE Energy project (implemented in 2014–2019) brought new insight into this topic, as systematic monitoring of almost 61,000 medium voltage poles was carried out in 2014–2016. Electrocution was defined as the main mortality factor of carcasses found. Almost 80% (2,992 individuals, 35 species) of all identified carcasses (4,353 individuals, 84 species) died as a result of electrocution. Branch and anchor supports and poles with jumpers above the insulators were the most dangerous configuration (Fig. 1), accounting for 34.72%

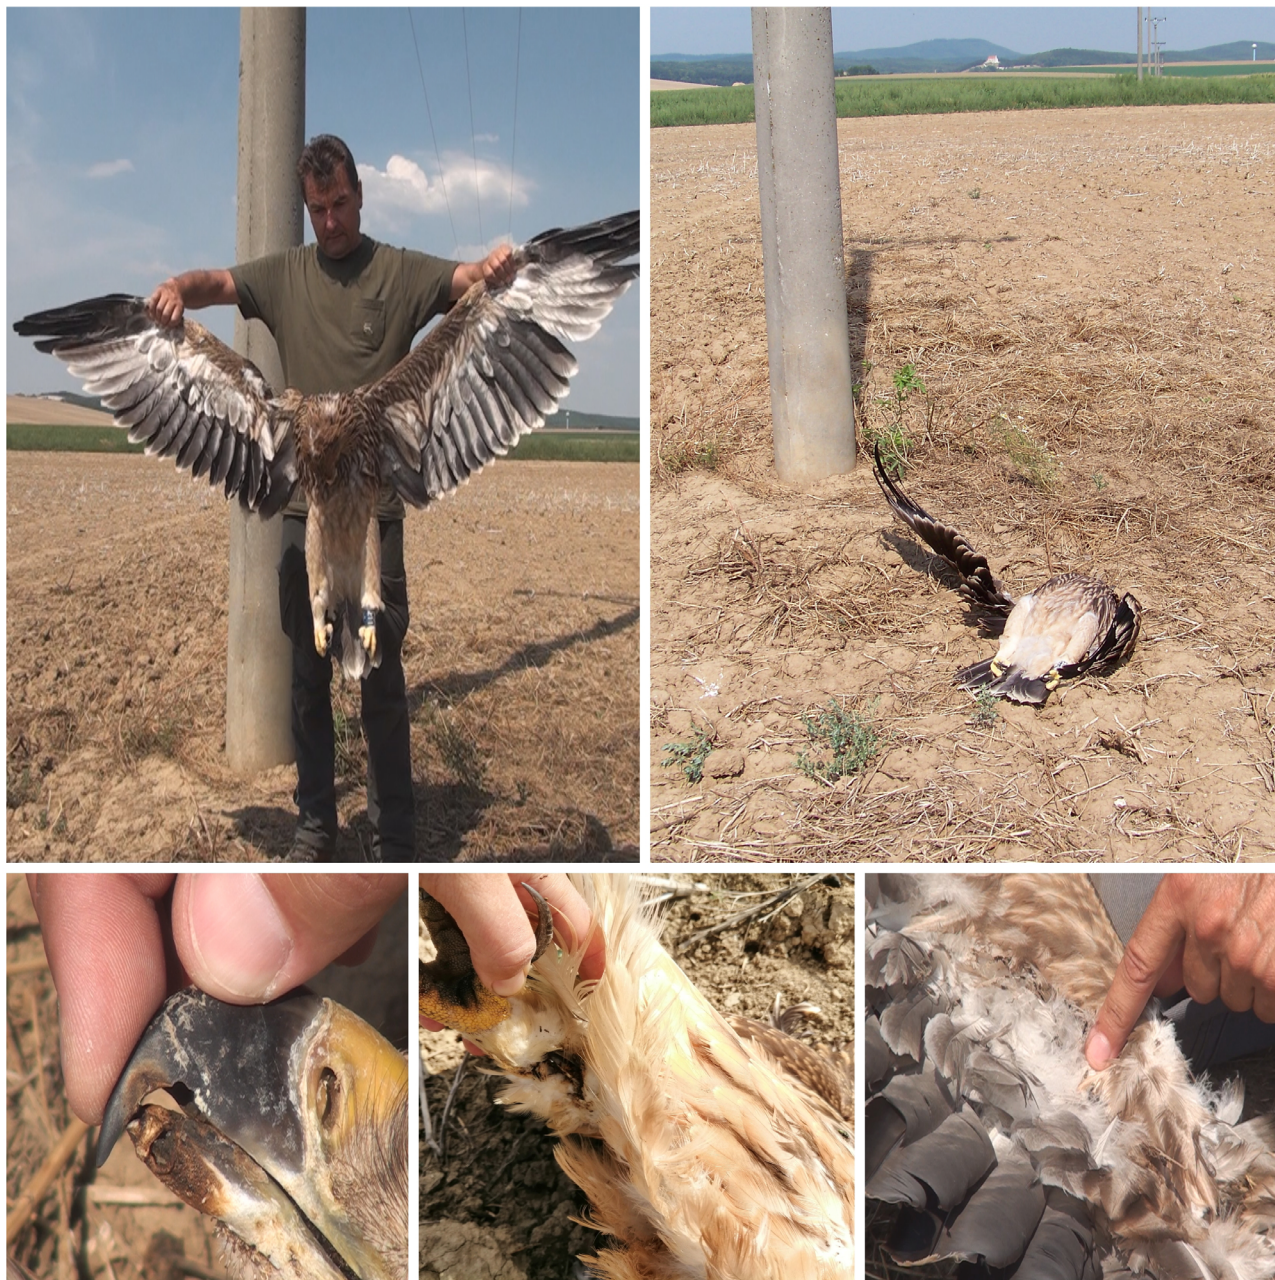
**Fig. 2.** A juvenile Imperial Eagle electrocuted while landing on a 22 kV pole. Marks of electrocution on the body indicate the entrance points of an electrical current into the body. Photos from Raptor Protection of Slovakia.

problem was often observed especially for juveniles and inexperienced individuals during their first flights, landings and take-offs (Fig. 2).

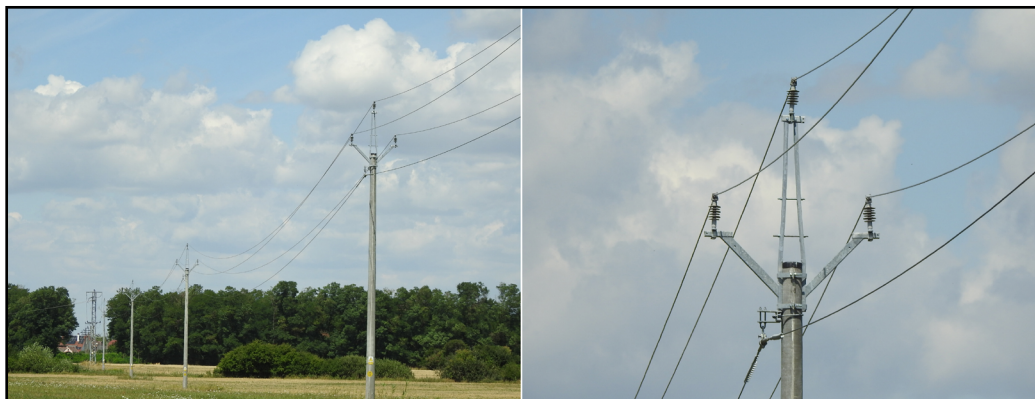
**Fig. 3.** For newly constructed lines, crossarms with side arms angled upwards are often used. This is both a long-lasting and a very effective measure. Photos from Raptor Protection of Slovakia.

Lowest mortality risk was identified for measures that allow birds to perch safely on the crossarm in comparison to anti-perching elements. Therefore, the grid operators started to prefer the use of supports with safe crossarm configurations (for newly constructed lines) or insulating

materials and elements that reflect these findings (Fig. 3 and 4).

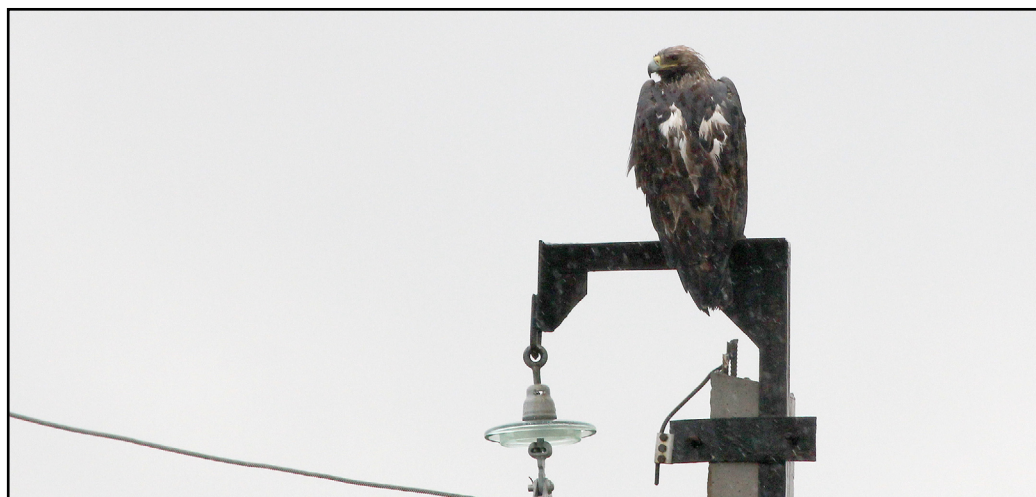
*Орёл-могильник  
(Aquila heliaca)  
на опоре ЛЭП.  
Фото Р. Бекмансурова.*

*Қарақұс (Aquila heliaca)  
ЭБЖ тірегінде.  
Р. Бекмансуровтың  
фотосы.*
