# Некоторые аспекты проблемы защиты птиц от поражения электрическим током на воздушных линиях электропередачи в Казахстане

Марк Пестов <sup>1</sup>, Нурлан Онгарбаев <sup>2</sup>

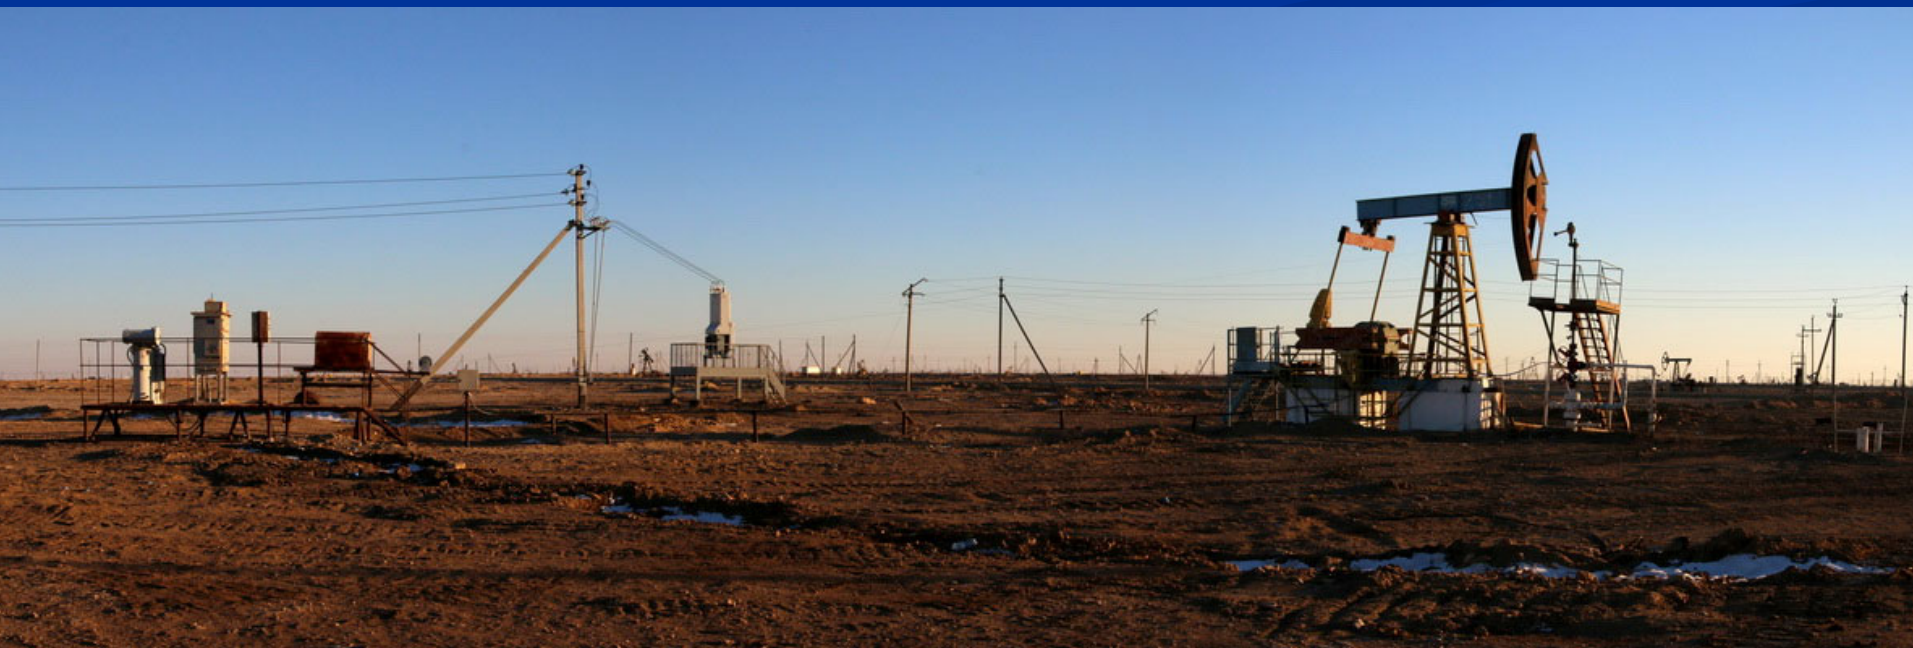
Активное развитие нефте-газового комплекса в последние десятилетия так же ведет к постоянному росту протяженности опасных для птиц ВЛ средней мощности (6-10 кВ).

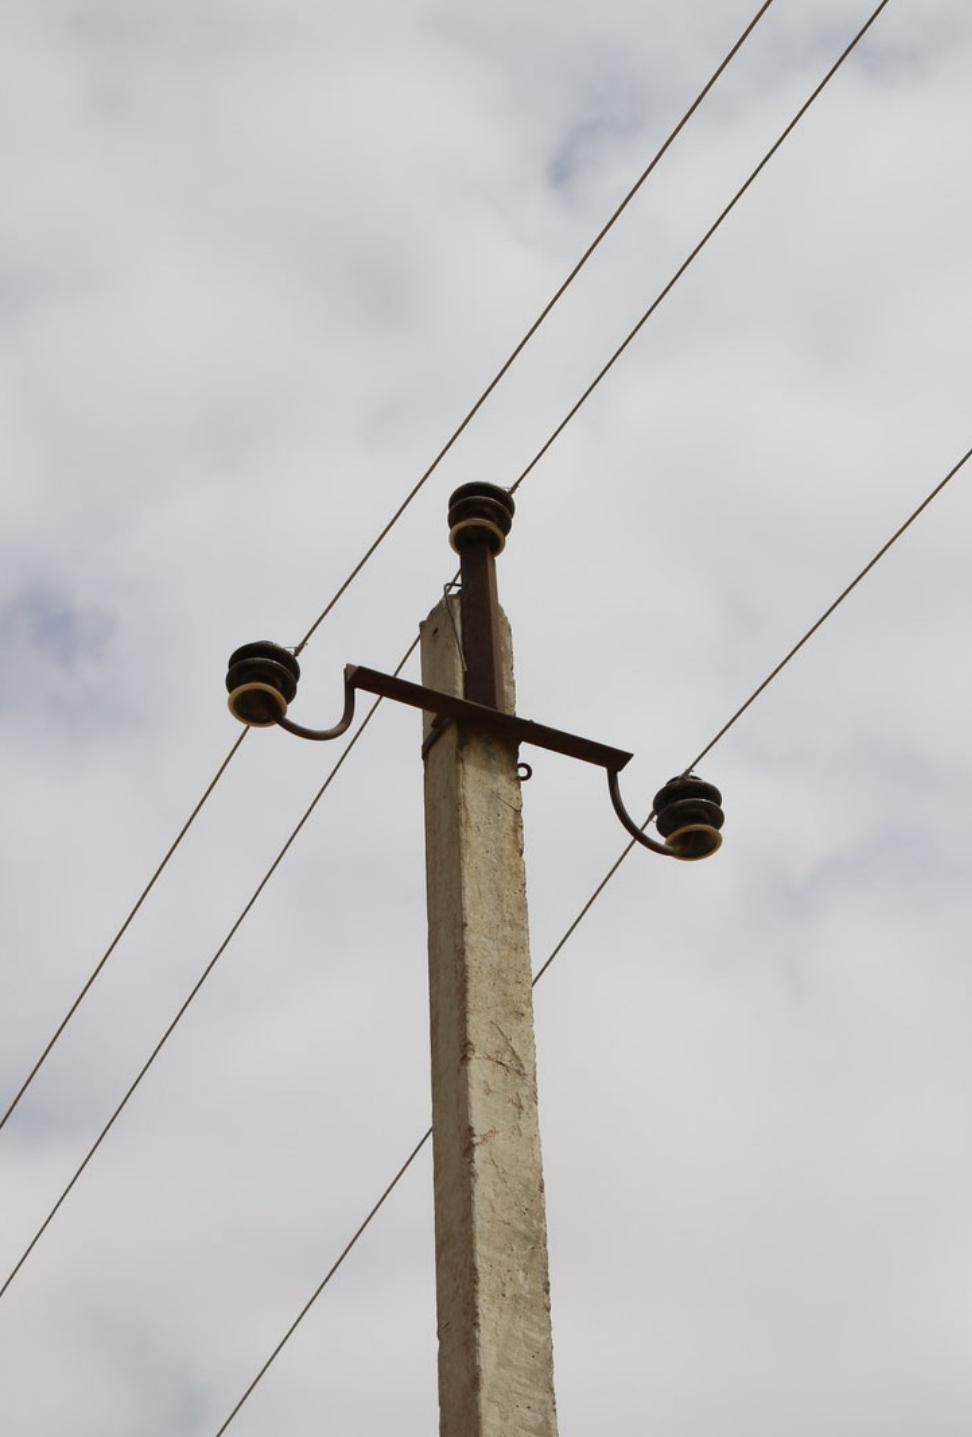
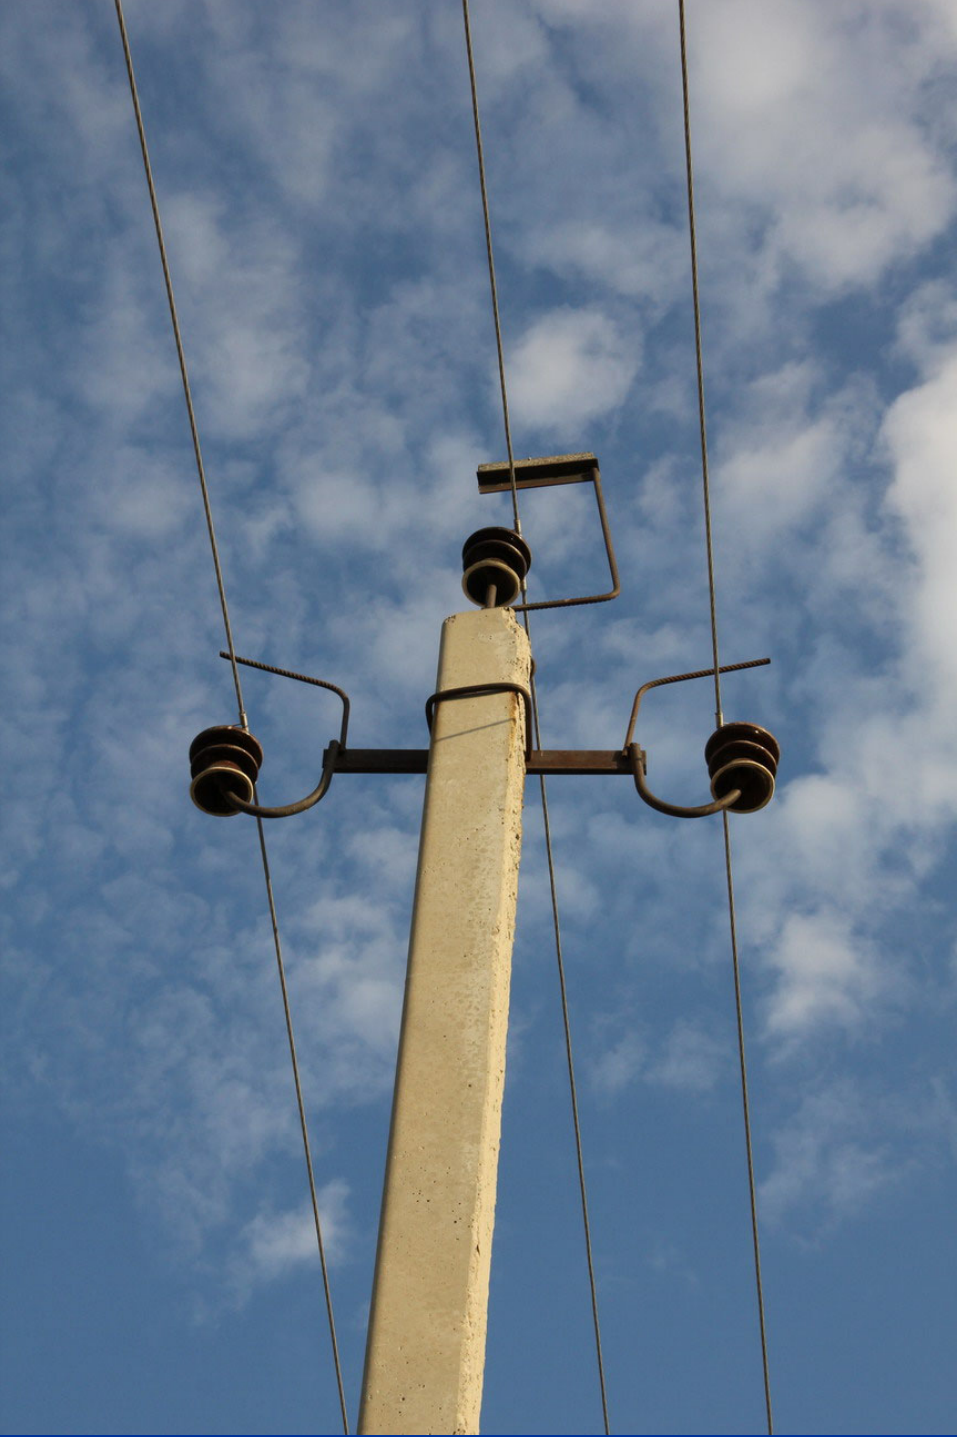
Наиболее опасной для птиц конструкцией является перевернутая на  $180^\circ$  Т-образная металлическая заземленная траверса со штыревыми изоляторами, смонтированная на железобетонной опоре, в сочетании с неизолированным токонесущим проводом. Данная конструкция ВЛ средней мощности до сих пор наиболее широко используется в Казахстане, их суммарная протяженность по предварительным оценкам может составлять до 100 тысяч км.

Попытки сделать данную конструкцию более безопасной для птиц путем установки отвлекающих Т-образных присад, отпугивающих металлических «усов» или дополните льных «холостых» изоляторов оказались неэффективны, а в случае с «усами» – вредны.

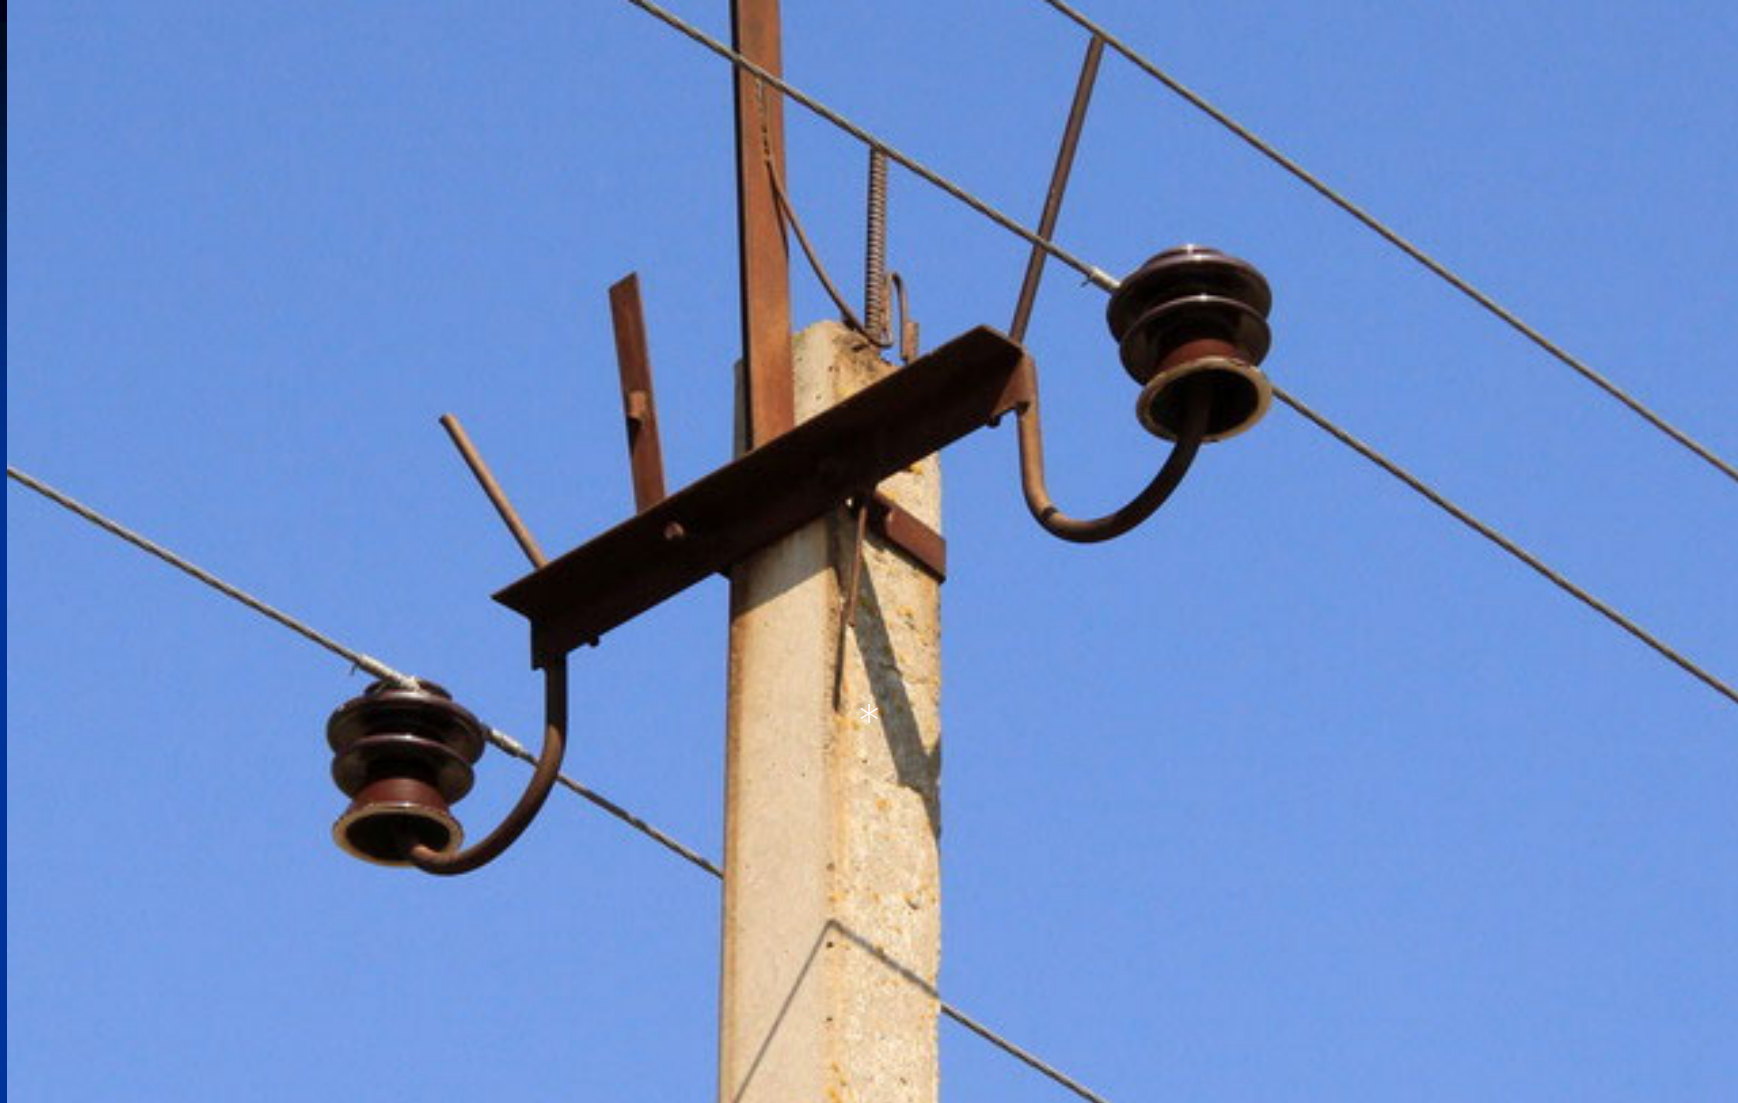
Расстояния от оголенного токонесущего провода до заземленных металлических элементов траверсы и опоры невелики. Сядь на траверсу, крупная птица неизбежно одновременно касается провода. Результат – короткое замыкание и гибель птицы.

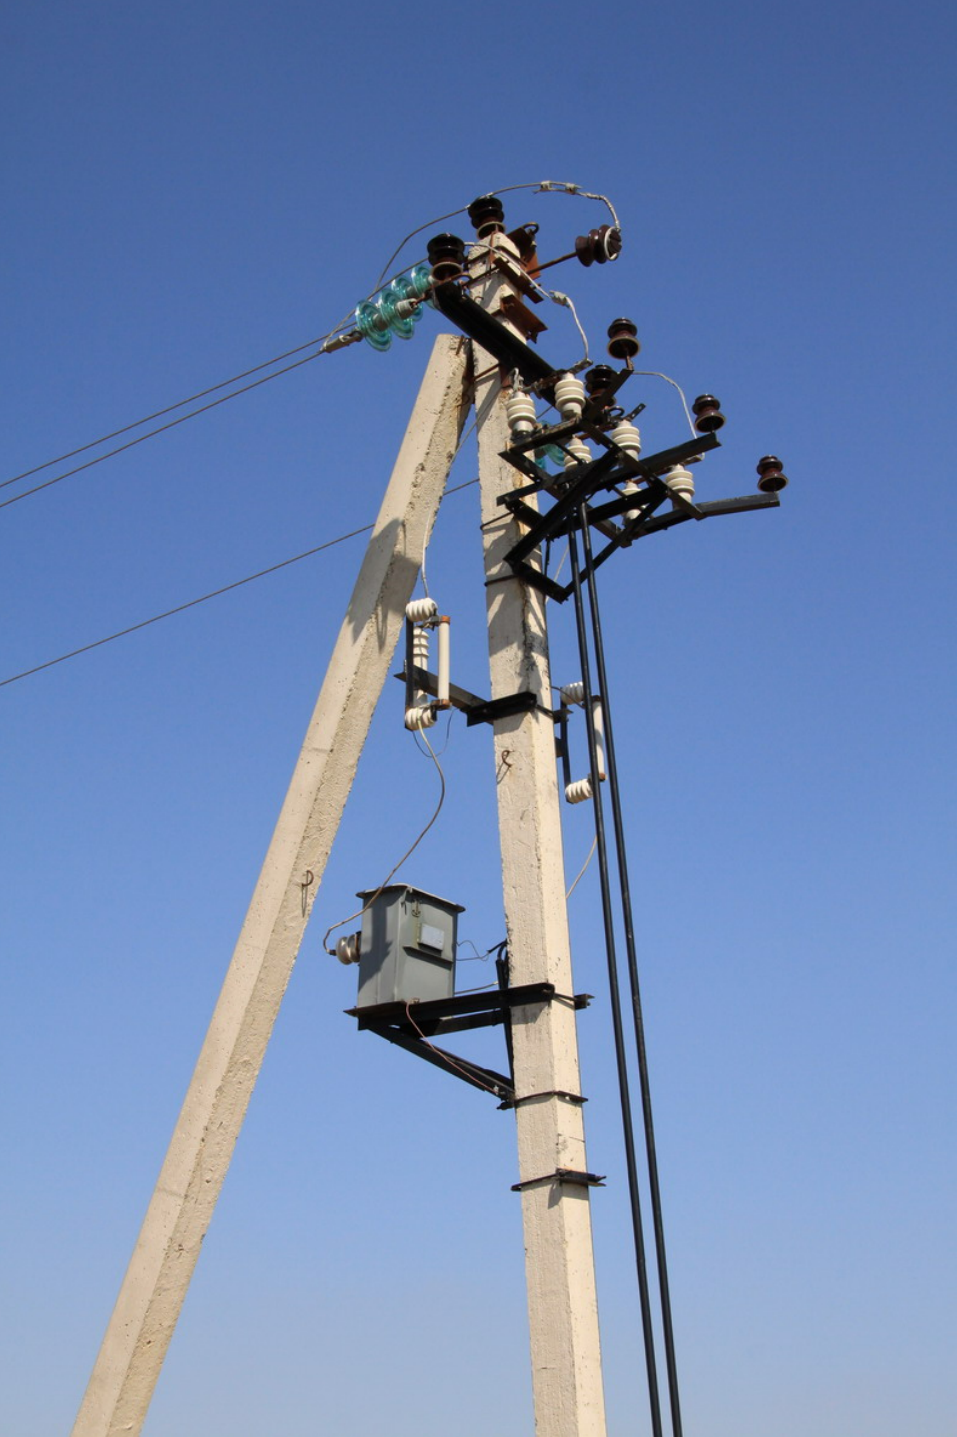
**Нагромождение металлических токонесущих и заземленных элементов делает наиболее опасными конструкции анкерных и угловых опор, концевых и линейных разъединителей. В сырую дождливую погоду вероятность гибели птиц от поражения электрическим током многократно повышается.**

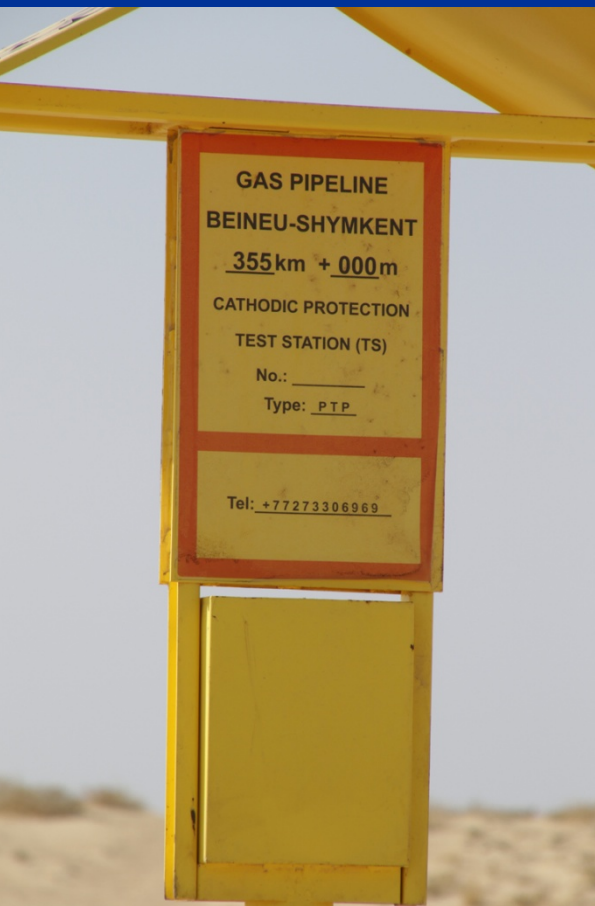
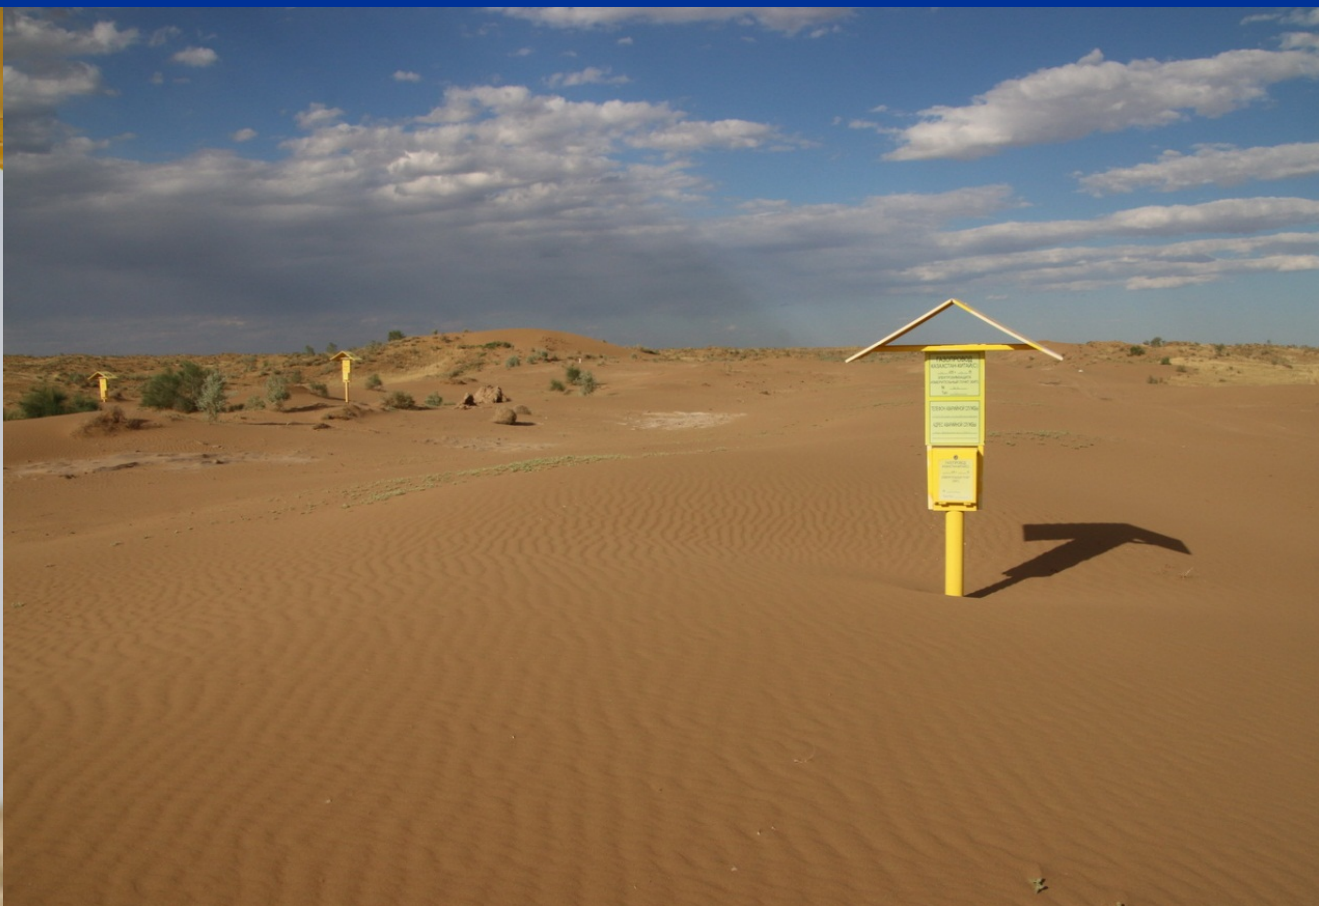
Оптимальный вариант решения проблемы – полный отказ от использования ВЛ. Пример подобного ответственного и перспективного подхода в Казахстане – магистральный газопровод «Бейнеу – Шымкент», на котором станции катодной защиты работают от блочно-комплектных электростанций с автономными микротурбинными установками Capstone C30/C65 производства Capstone Green Energy Corporation (США).

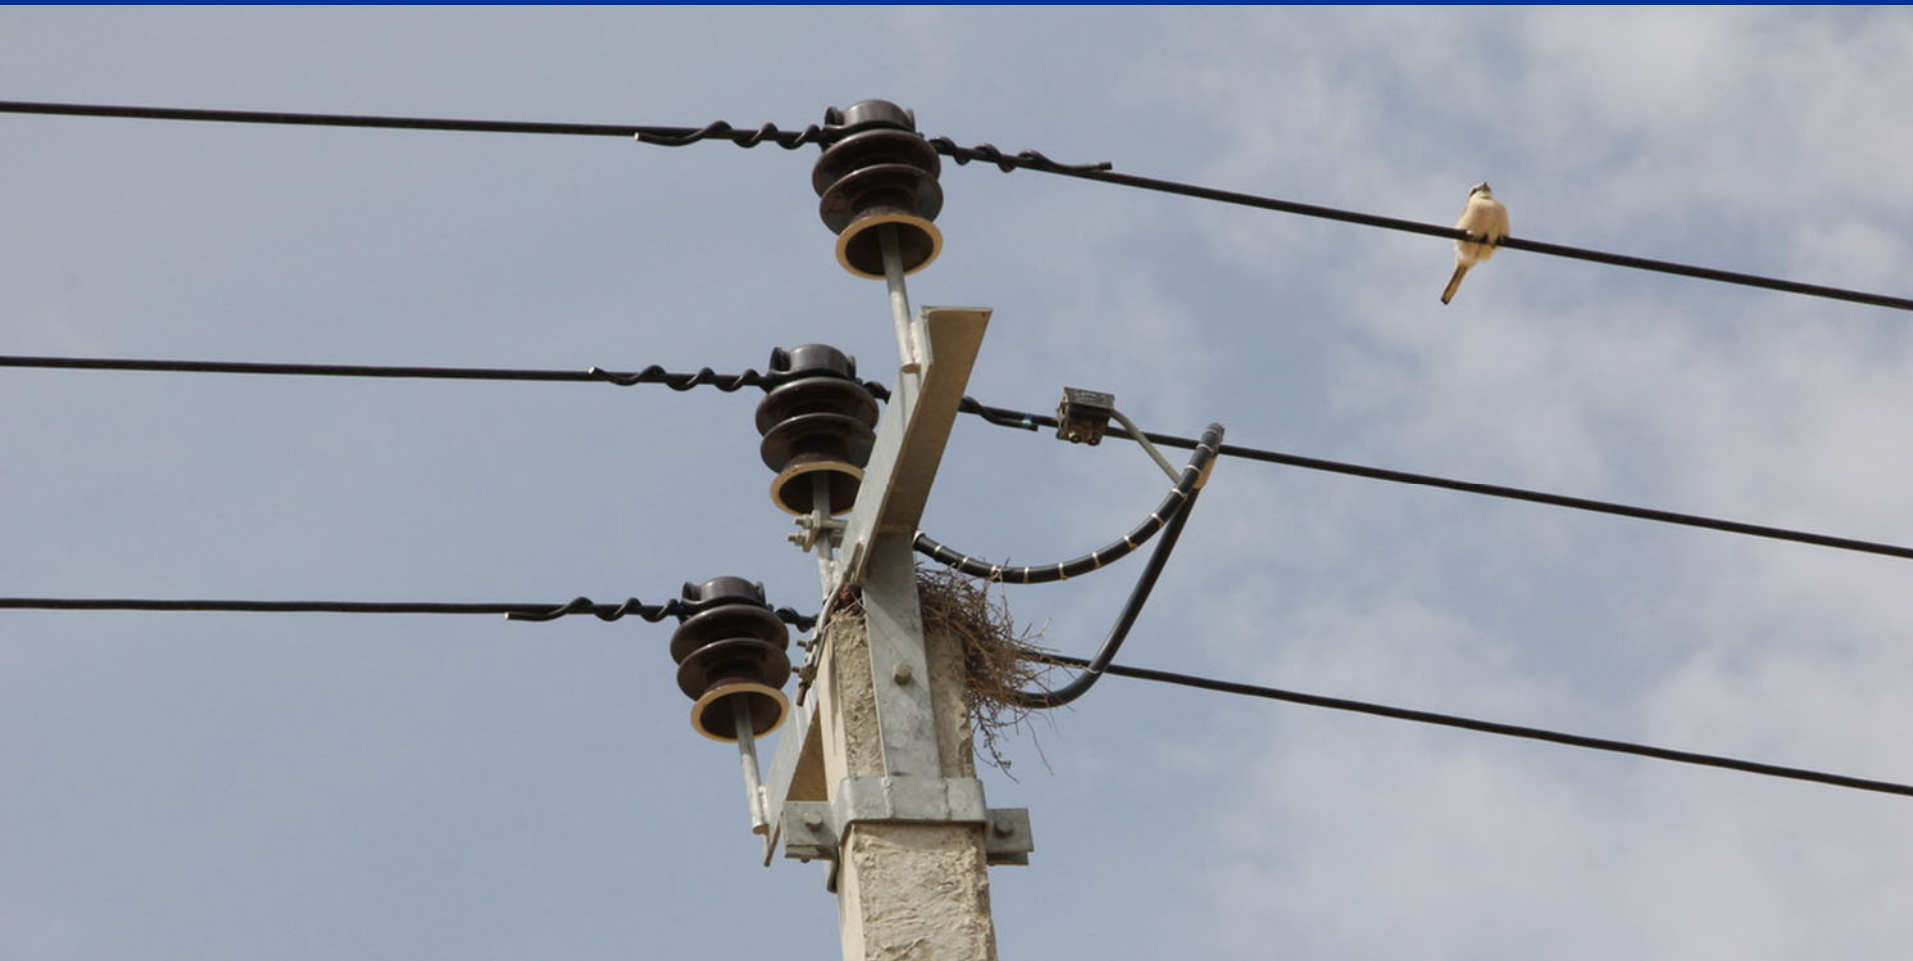
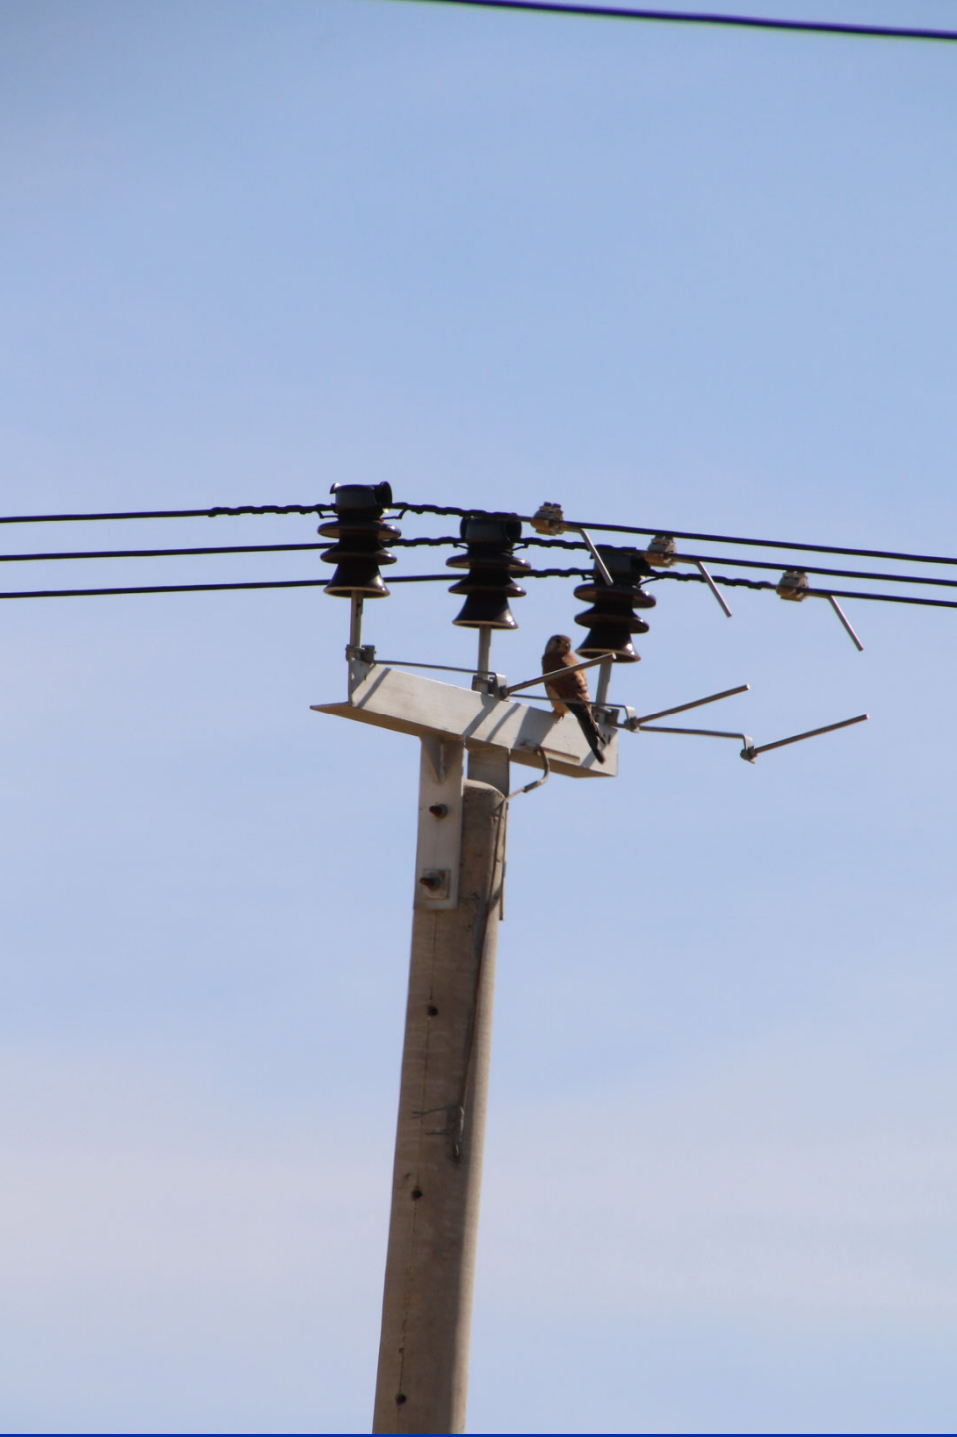
Еще одним приоритетным техническим решением является использование самонесущего изолированного провода (СИП) при оборудовании ВЛ, которое не только уменьшает вероятность электро-травматизма, но и многократно снижает вероятность коротких замыканий в процессе эксплуатации.

Однако, факт использования СИП сам по себе не полностью исключает гибель птиц. Как показали наши исследования на ВЛ, идущих вдоль железной дороги Бейнеу – Челкар, возможность поражения электрическим током сохраняется при контакте птиц с устройствами, используемыми для защиты ВЛ, выполненной СИП, от грозových перенапряжений (молний). Степень опасности для птиц зависит от конструкции этих устройств.

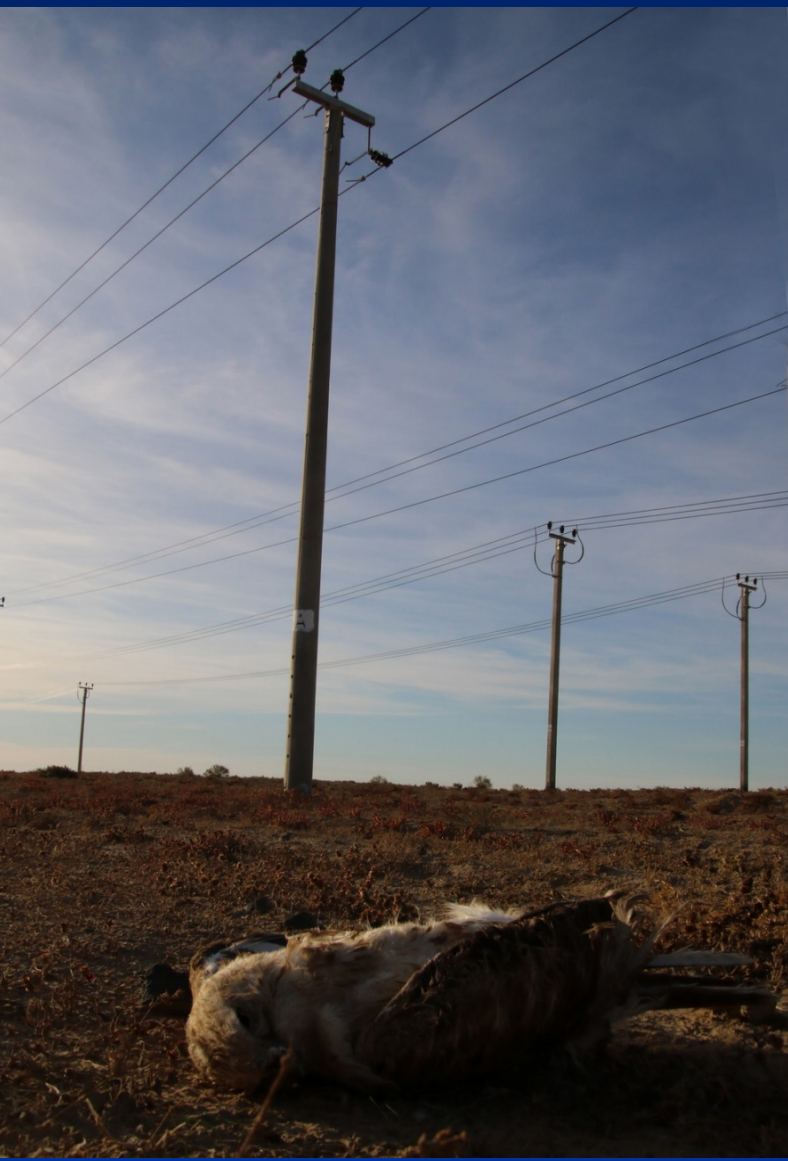
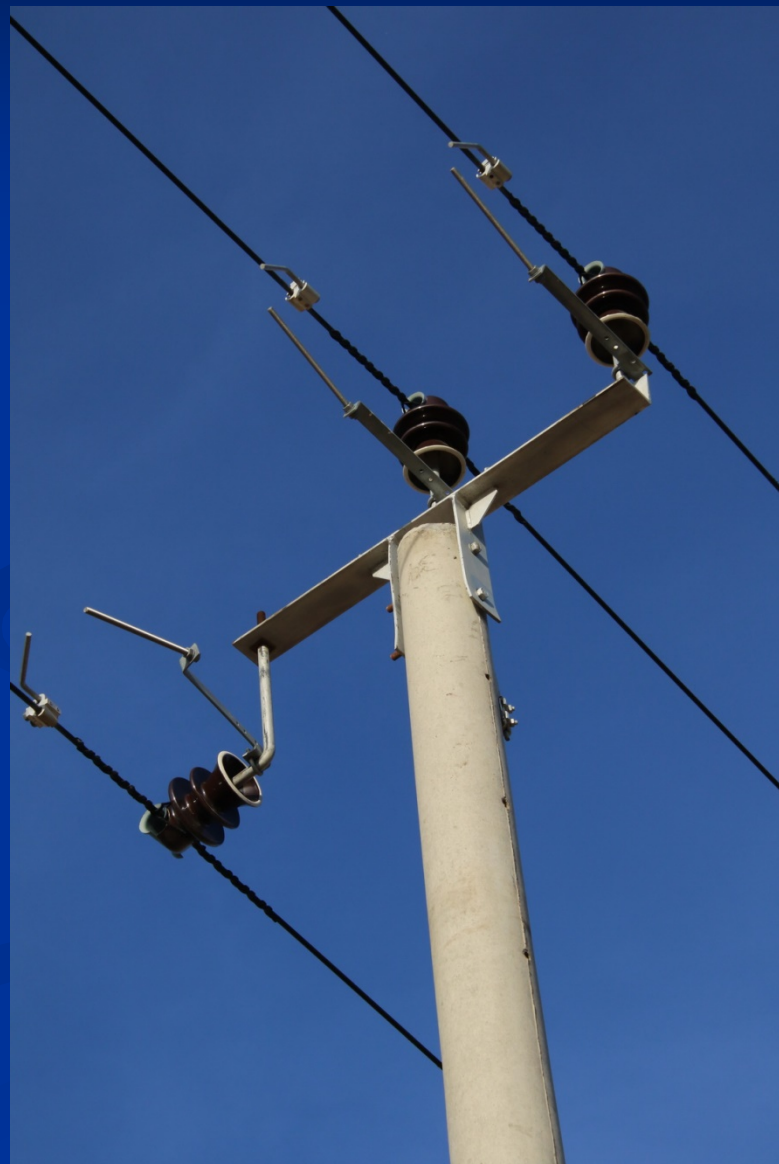
Гибель хищных птиц от поражения электрическим током была отмечена на ВЛ, оборудованных разрядниками с искровыми промежутками.

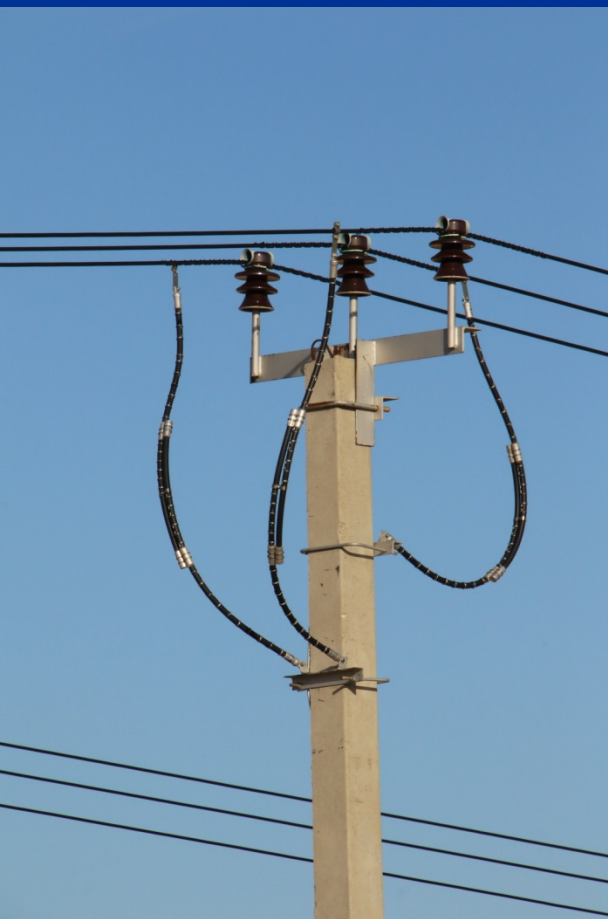
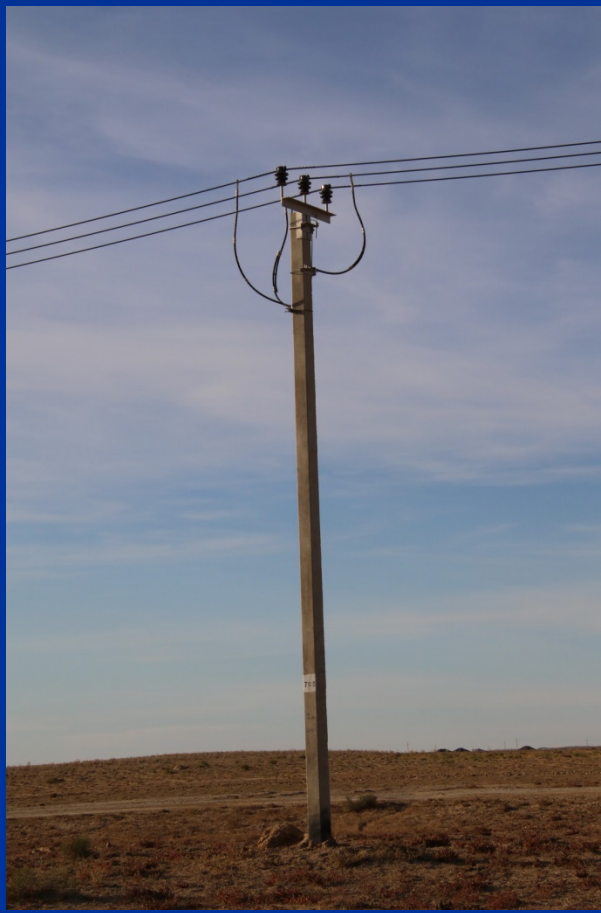
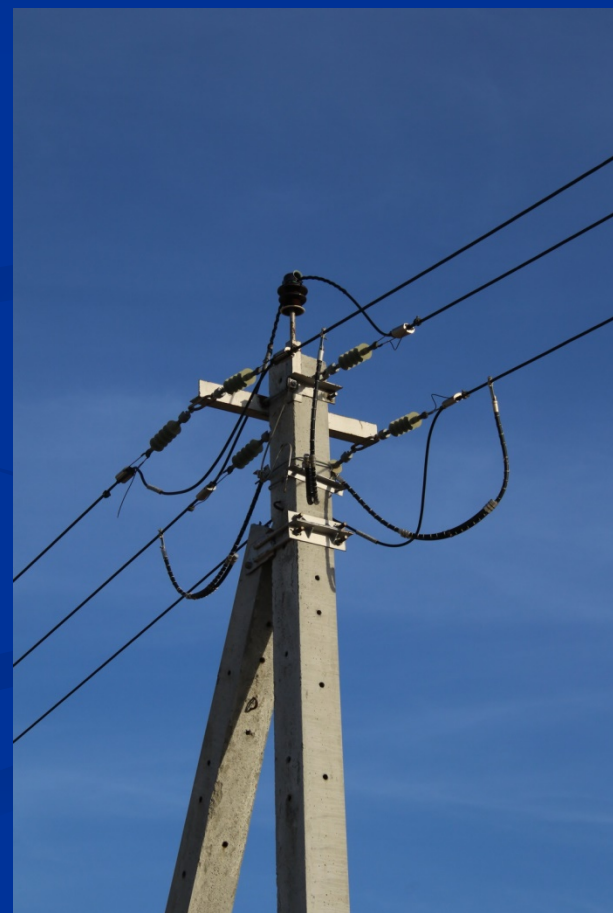
На ВЛ, оборудованных длинно-искровыми разрядниками, не имеющими искровых промежутков, факты гибели птиц не отмечены.

Т.о, использование СИП в сочетании с длинноискровыми разрядниками может быть рекомендовано на всей территории Казахстана. В оптимальном варианте, данная конструкция могла бы быть дополнительно оснащена Т-образной изолированной присадой на траверсе опоры ВЛ.

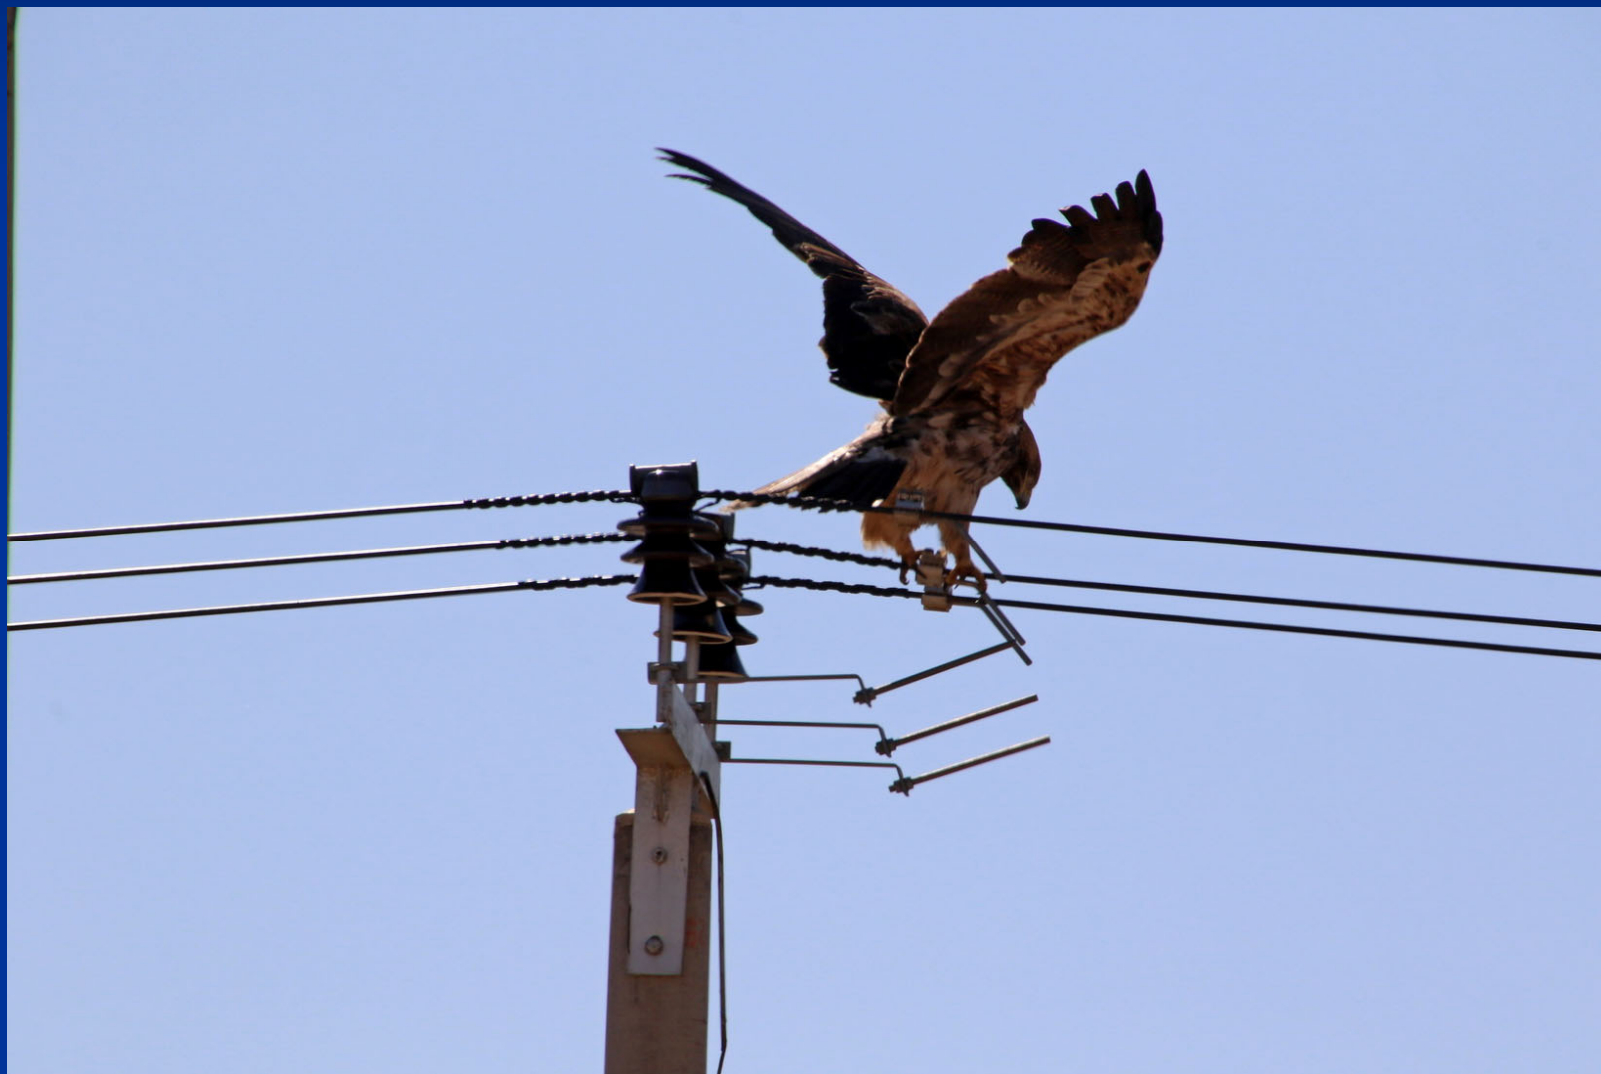
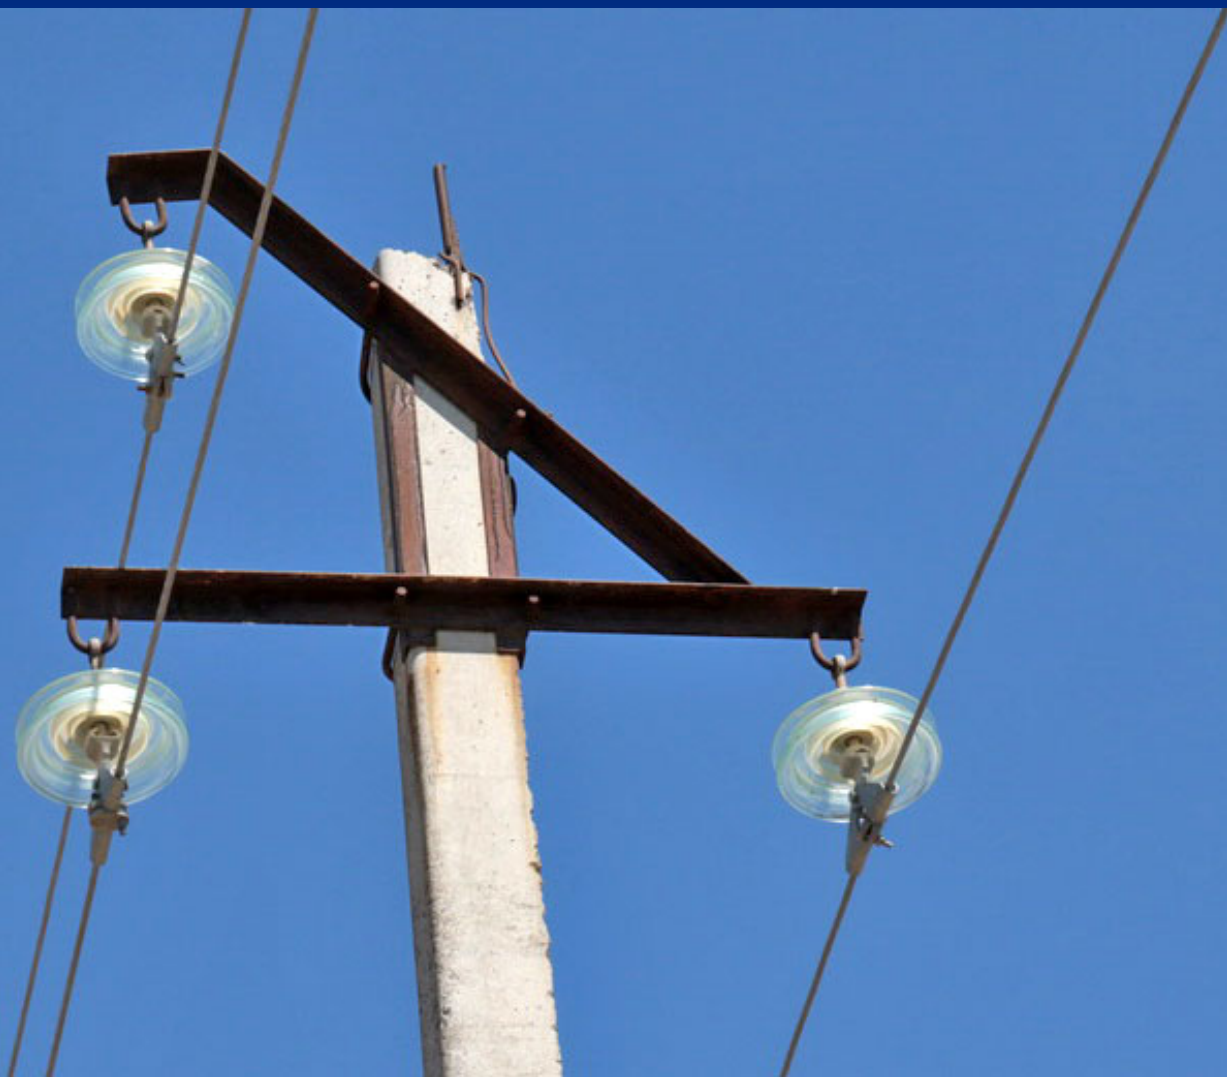
В последние годы при строительстве и реконструкции ВЛ в Казахстане широко используется траверса «ласточкин хвост» с подвесными изоляторами, которая не является безопасной для крупных хищных птиц, т.к. расстояние от верхнего токонесущего провода до горизонтальной перекладины заземленной траверсы недостаточно велико (около 60 см).

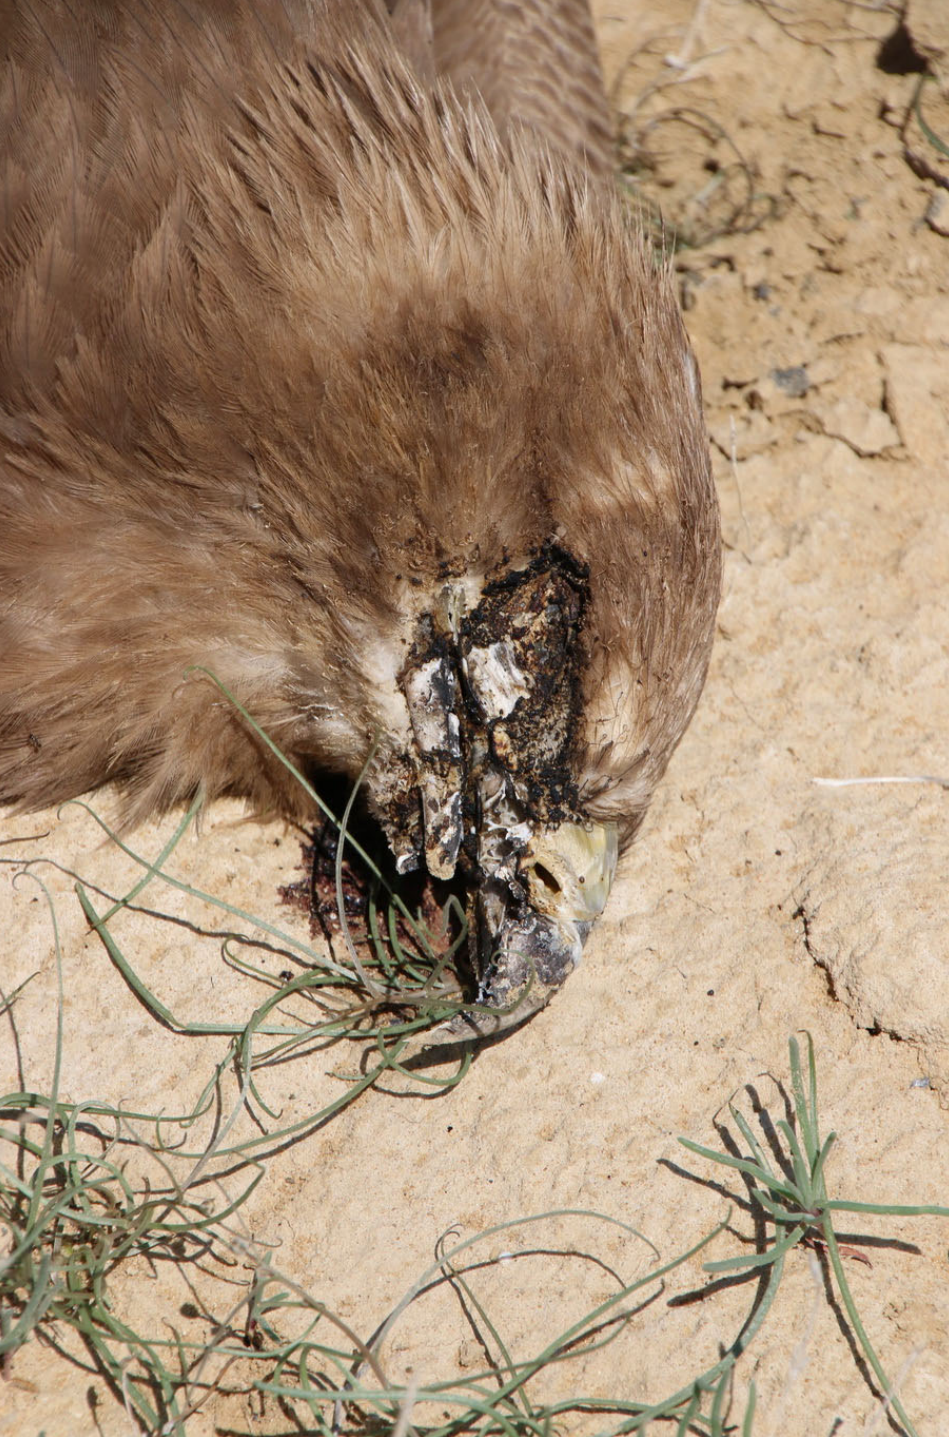
Обугленная голова и лапы погибшего степного орла – повреждения характерные для траверсы «ласточкин хвост». Очевидно, что при внесении незначительных изменений, приводящих к увеличению вышеуказанного промежутка до 100 см, данная конструкция траверсы стала бы практически безопасной для птиц.

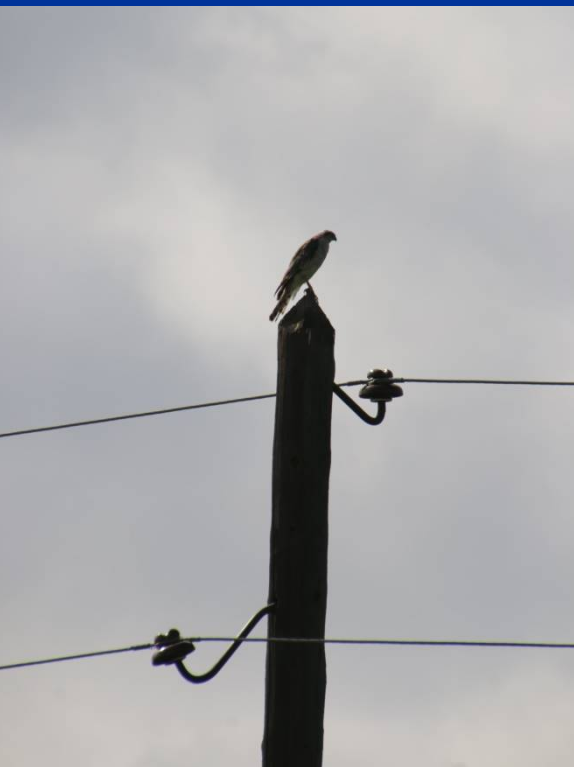
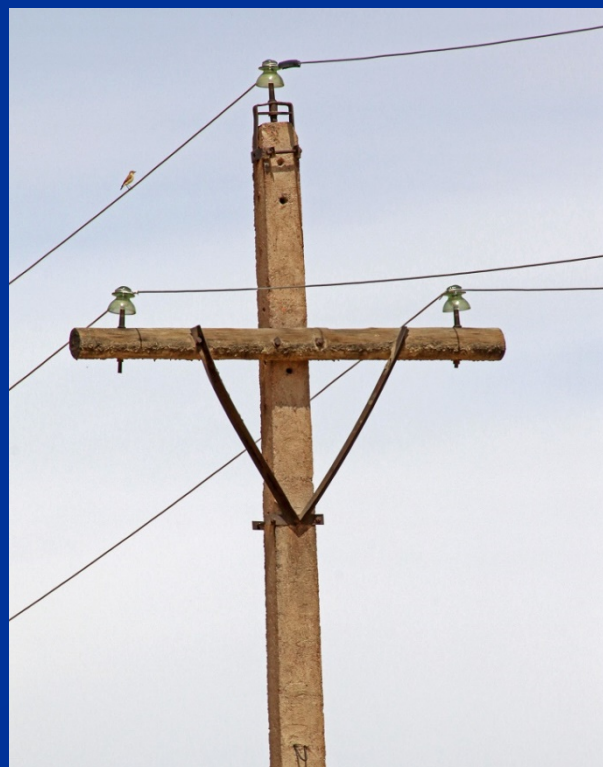
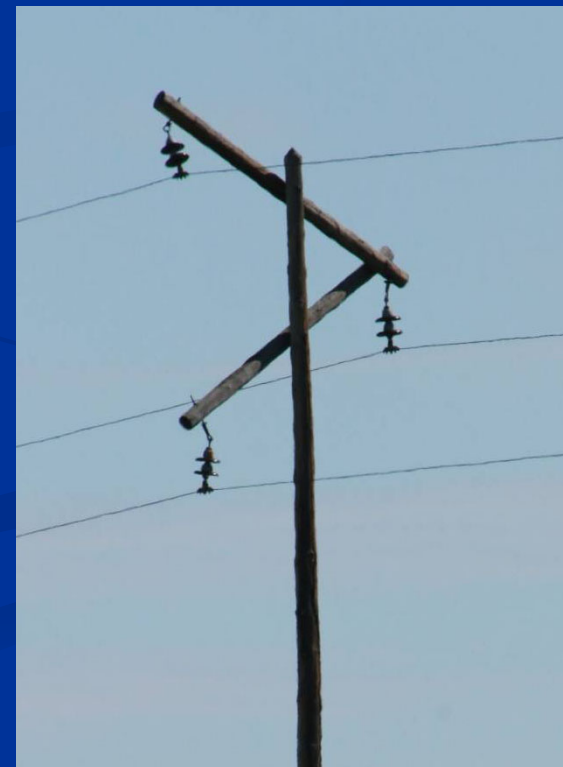
В некоторых регионах Казахстана, предположительно со времен СССР, сохранились ВЛ, выполненные на деревянных опорах, и ВЛ на железобетонных опорах с деревянными траверсами. Благодаря диэлектрическим свойствам древесины данные конструкции относительно безопасны для птиц. Очевидно, что весьма перспективно использование современных деревянных опор и изолированных композитных траверс, однако факты применения данных технологий в Казахстане в настоящее время нам не известны.
