# Некоторые аспекты проблемы защиты птиц от поражения электрическим током на воздушных линиях электропередачи в Казахстане

Марк Пестов <sup>1</sup>, Нурлан Онгарбаев <sup>2</sup>

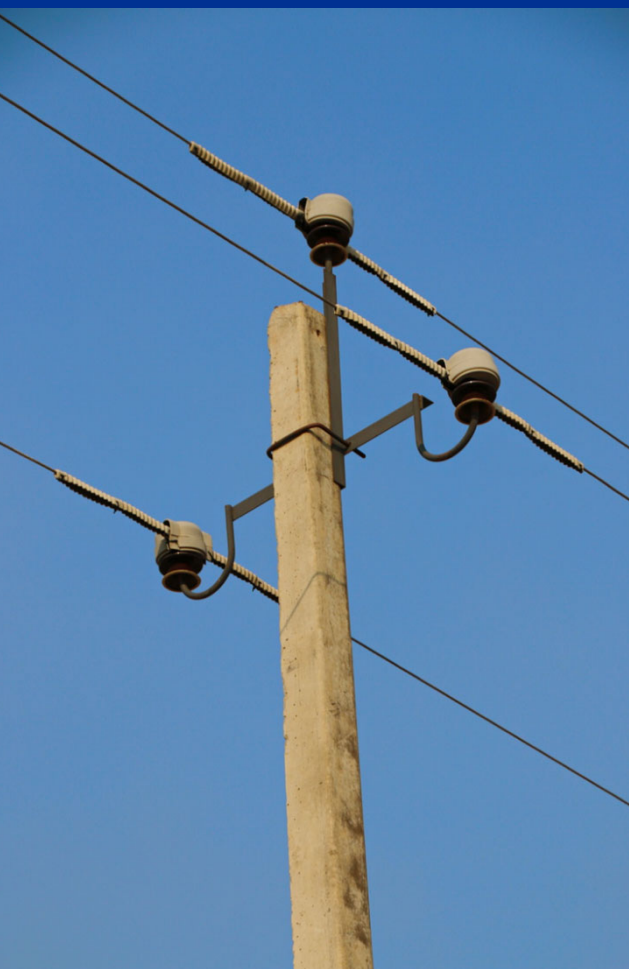
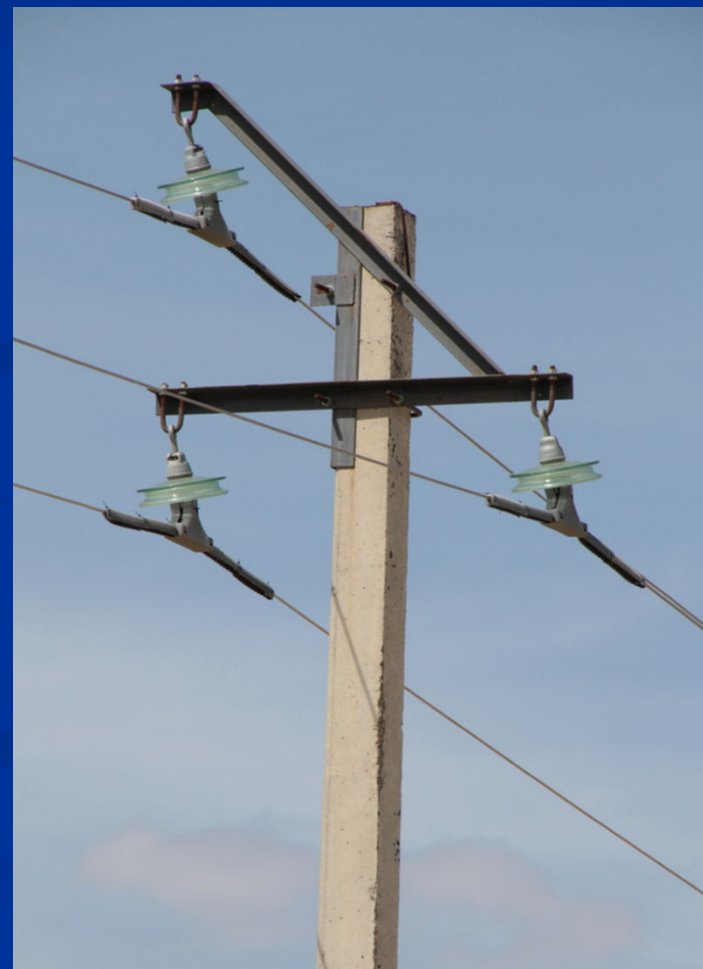
Во всех прочих случаях относительная безопасность ВЛ с традиционными горизонтальными траверсами со штыревыми изоляторами и траверсами «ласточкин хвост» может быть обеспечена за счет применения полимерных птицевозитных устройств (ПЗУ), изолирующих небольшие (50-100 см) участки токонесущих проводов в месте их крепления к изоляторам на траверсах.

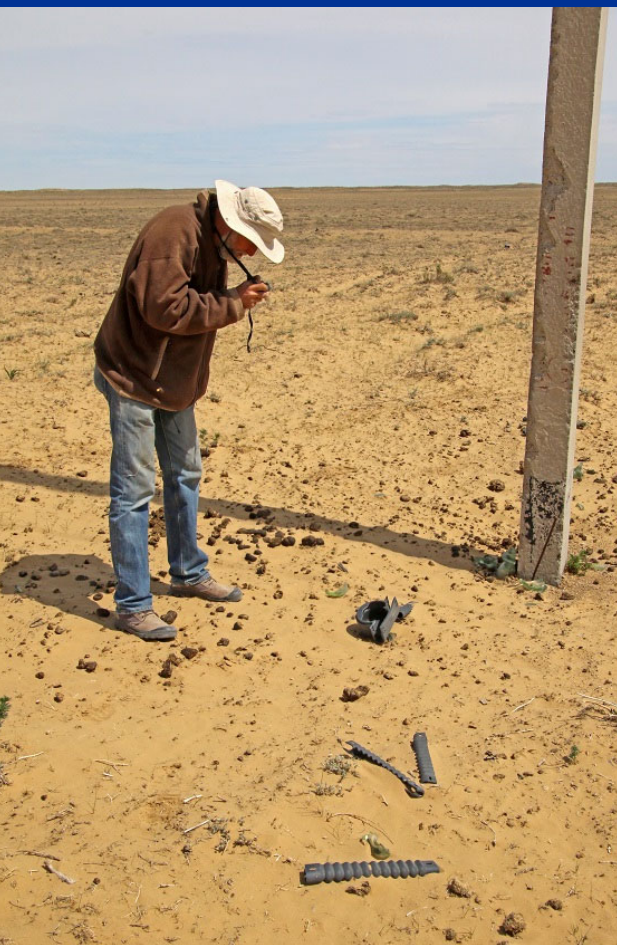
В последнее десятилетие практика использования изолирующих ПЗУ в Казахстане становится все более распространенной. Однако, по нашим наблюдениям, доля орнитоцидных ВЛ, не оснащенных ПЗУ, все еще очень велика, а реальная эффективность ПЗУ сильно зависит от качества применяемых изделий и жесткого соблюдения технических требований по их подбору и монтажу.
