## ELECTROCUTION OF EAGLES IN MONGOLIA

**Recommended citation:** Dixon A., Batbayar N., Bold B., Purev-Ochir G., Gunga A., Virani M. Electrocution of Eagles in Mongolia. – Raptors Conservation. 2023. S2: 400–402. DOI: 10.19074/1814-8654-2023-2-400-402 URL: <http://rrrcn.ru/en/archives/35167>

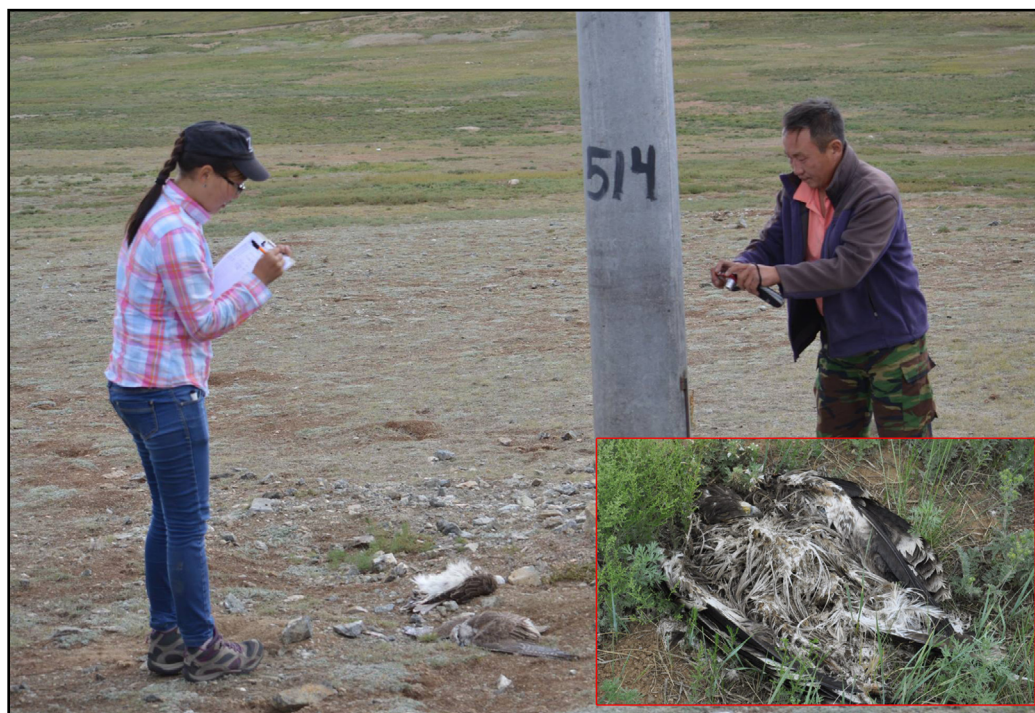
Collecting data on bird mortality on power lines in Mongolia. Bottom right – Steppe Eagle (*Aquila nipalensis*) that died from electrocution. Photo from Wildlife science and conservation center of Mongolia and Mongolian Falconry Association.

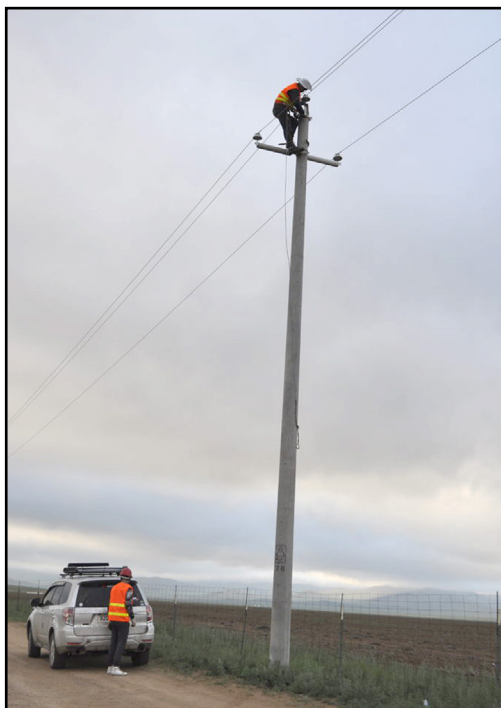
Installation of bird protection devices on a power line in Mongolia. Photo from Mongolian Falconry Association.

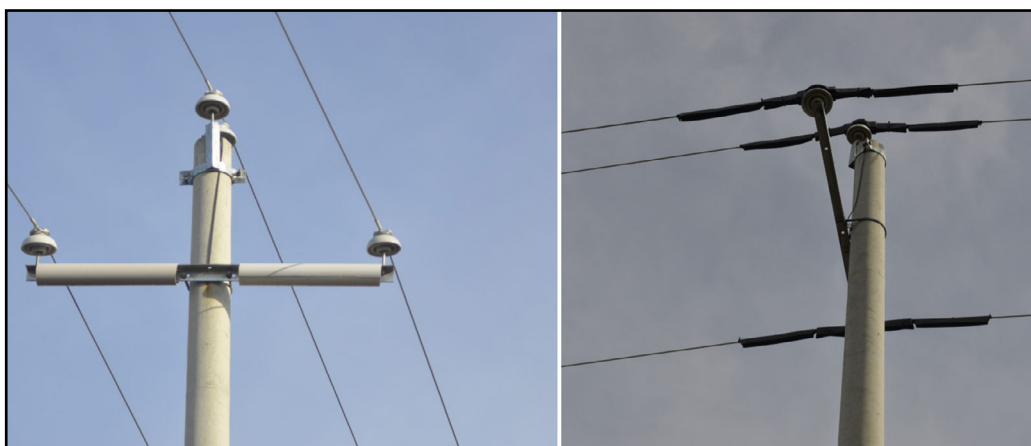
Options of bird protection devices used in Mongolia: traverse insulation – on the left, insulation of the current-carrying wire at the point of its attachment to the insulator – on the right. Photo from Mongolian Falconry Association.

power line in the eastern steppe detected 8 Golden Eagles and 6 Steppe Eagles. All Steppe Eagle electrocutions occurred between April and September as they are predominantly summer visitors in Mongolia, whereas six of the eight Golden Eagle electrocutions occurred in winter indicating that Golden Eagles can range over predominantly flat, open steppe landscapes at this time. Significantly more electrocutions occurred at poles with no crossarm mitigation compared to poles with deflectors, deterrents or covers, indicating that mitigation on the crossarm can reduce eagle electrocution rates. Furthermore, the absence of eagle carcasses at poles with crossarm mitigation suggests that crossarms are the main site of electrocution for eagles in Mongolia. Country-scale retrofitting of insulation to crossarms and pole tops significantly reduced eagle electrocution events.
